# Esettanulmány

## Ágyi poloska mentesítés egy szociális intézményben – hőkezelési tesztől a komplex védekezésig

**Megbízó:** Romhány Község Önkormányzata

**Helyszín:** Romhány Község Önkormányzata Szociális Szolgáltató Központ – Átmeneti Otthon

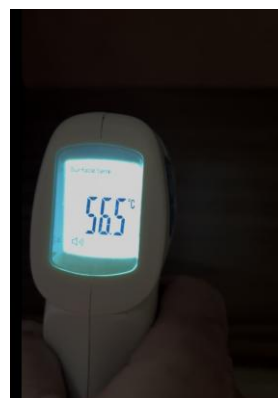
A hőkezelés során a berendezést a helyiség közepén helyeztük el, a levegő egyenletesebb mozgatását pedig további két ventilátor segítette.

A hőmérsékleti viszonyok ellenőrzésére több mérési pontot alkalmaztunk. A helyiség levegőjének hőmérsékletét a készüléktől távol eső sarokban mértük, míg a legmagasabb mért felületi hőmérséklet egy ágykereten **56,5 °C** volt.

A mérés során:

- a legmagasabb mért levegő-hőmérséklet **54 °C**,
- a legmagasabb mért felületi hőmérséklet **56,5 °C**,
- a fűtőberendezésből kiáramló levegő hőmérséklete pedig **118,9 °C** volt.

A hőkezelés három napon keresztül folyamatosan zajlott. Pontos, minden mérési pontot lefedő tartási időadat nem áll rendelkezésre, azonban a mérési eredmények alapján valószínűsíthető, hogy a helyiség valamennyi része legalább pár órán keresztül **45 °C feletti hőmérsékletnek** volt kitéve.

A hőkezelést követően **nagy mennyiségű elhullott ágyi poloskát** találtunk, ami egyértelműen igazolta, hogy a magas hőmérséklet jelentős pusztító hatást gyakorolt a fertőzőtségre.

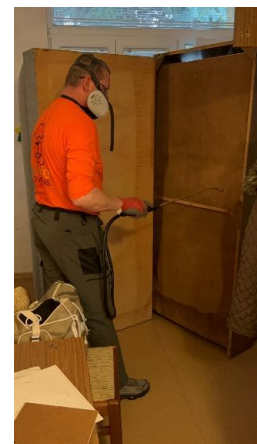
Néhány nappal később azonban az intézmény jelezte, hogy a probléma a szobában továbbra is fennáll.

Utólag nem lehetett egyértelműen bizonyítani, hogy a később észlelt példányok a hőkezelést követően a helyiségben visszamaradt egyedekből származtak-e, vagy később, az intézmény egyéb helyiségeiből kerültek vissza valamilyen módon.

hőkezelést követően a helyiséget és a benne található bútorokat permetezéssel is kezeltük.

A kapcsolók és dugaljak környezetében, valamint a fal és a padló találkozásánál található résekben és repedésekben porózószeros kezelés történt.

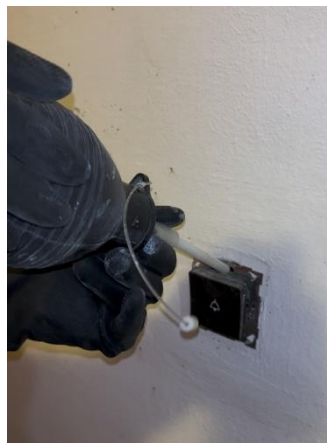
Célzott porozás történt többek között:

- kapcsolók mögött,
- dugaljak mögött,
- fal és padló találkozásánál,
- meglévő résekben,
- repedésekben és egyéb potenciális bűvőhelyeken.

A permetezéssel szemben a szobákban teljes légteret érintő ködölést alkalmaztunk.
